残サトル君Ⅱによる各社濾過デモの事例集

機械加工クーラントタンク内のダーテイ（スラッジ沈殿）液を濾過した結果

2021年～2023年末までの活動結果（11社へのデモ事例）

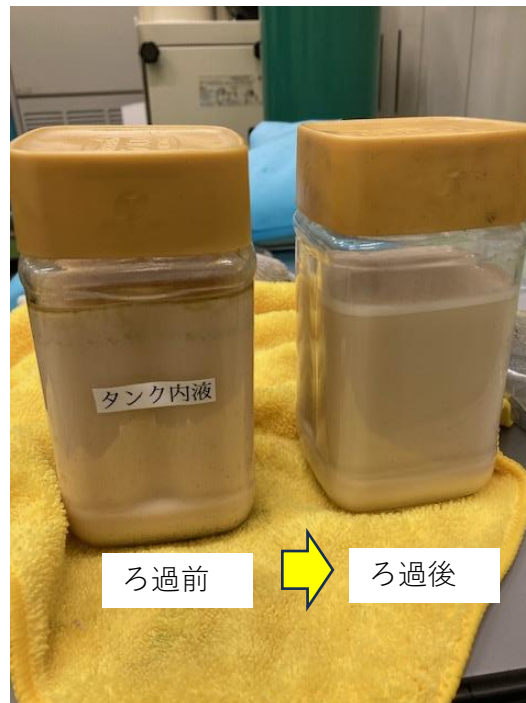
B社 精密加工部品のクーラント液
マシニングタイプ

ろ過後クーラント液には
容器に沈殿物見られない

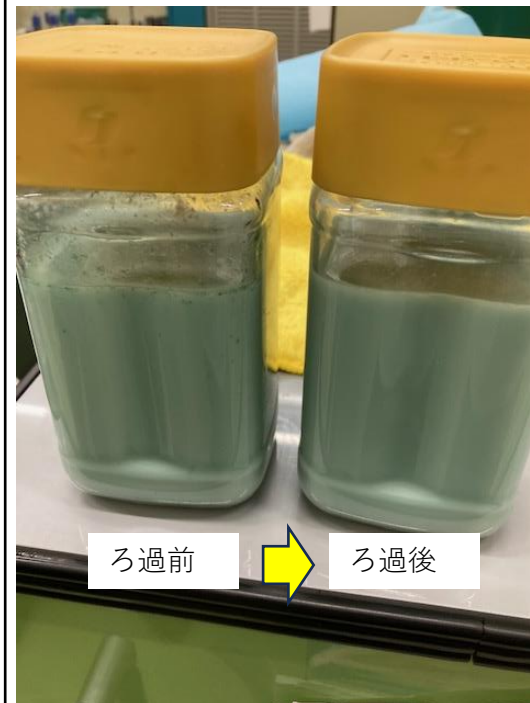
C社 銅の素材部品の加工マシン
クーラント内
銅イオン溶け込み有り（青色）

ろ過後クーラント液には
容器に沈殿物見られない

いずれタンクも残サトル君Ⅱの濾過液約5分間にて
捕捉濾過液の容器内底部にスラッジ沈殿は見られない

ろ過後粒度分布平均**10 μ** 前後

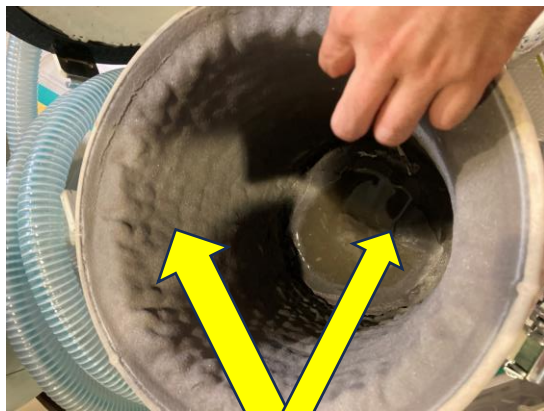
D社 研磨粕のフィルター捕捉状態
内部は周囲と底部全体で
スラッジ 捕捉

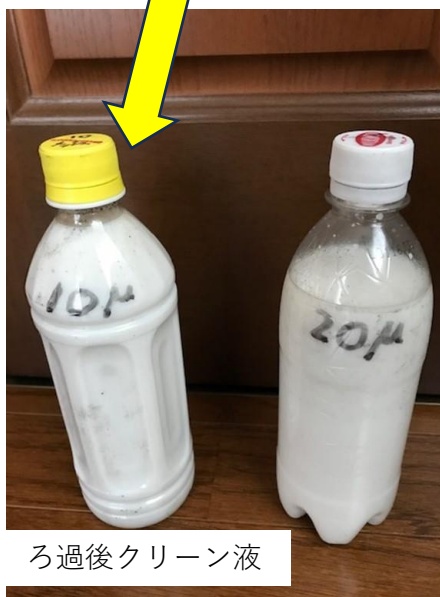
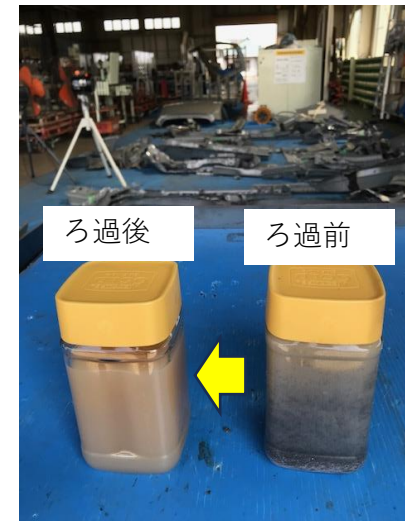
F社 機械加工マシニング
のケラント液
ろ過後は黒いスラッジは見えない

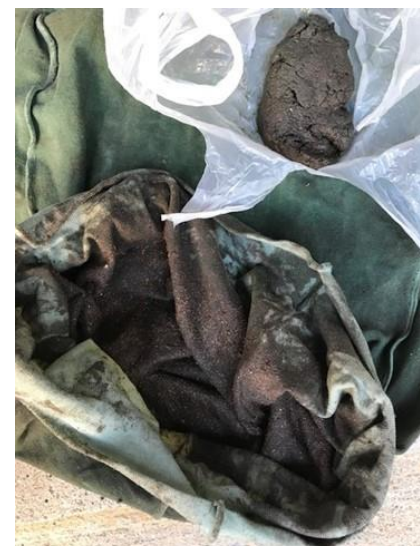
G社 機械加工マシニング
のケラント液 (粘土状異物)
カメラレンズ関係微細スラッジ捕捉

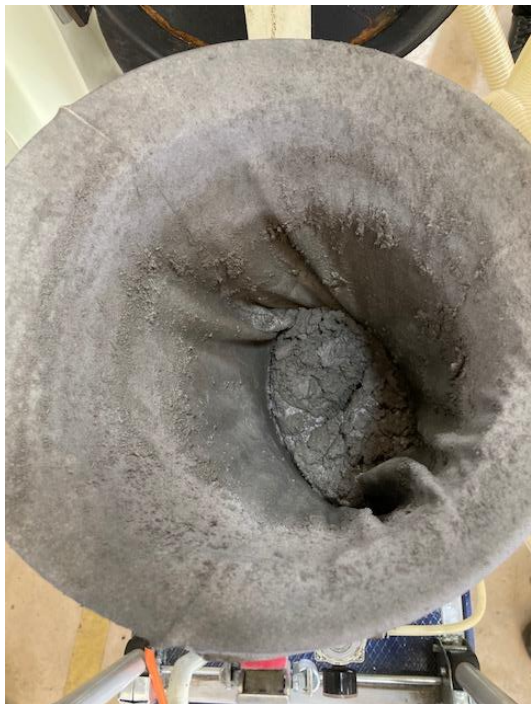
H社 研磨粕の補足後フィルター内

フィルターは数回繰り返し再生洗浄したものを使用したが性能に差はない

再生法

捕捉したスラッジを振り落とし、フィルターの内部（汚れた面側）をケラントに付けて軽くもみ荒いすれば再利用可

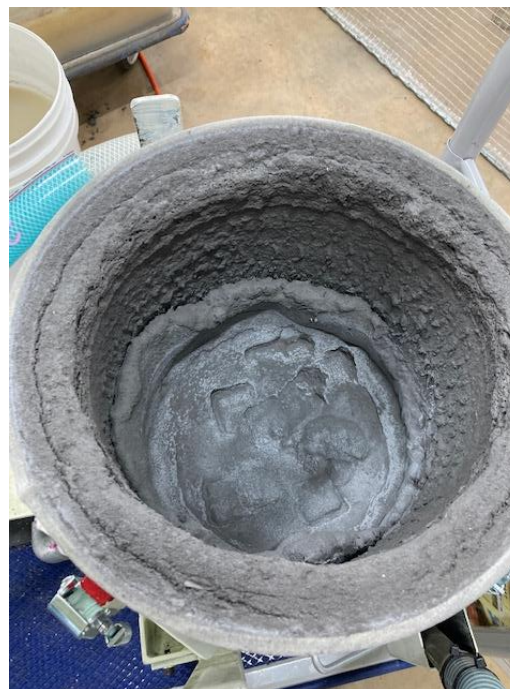
I社 研磨粕微細スラッジ多量吸込み 補足後フィルター内

限界はフィルター容量の半分
約5～8Lを寿命と判断

（カウンターでサイクル数で管理）

単体を設置型でフィルター利用するケース

フィルター内は底部位から上部端面までフィルター全面でろ過しているのが解る。

バキューム式の為外に溢れることはない

捕捉量は一般のバグフィルターの数倍の量

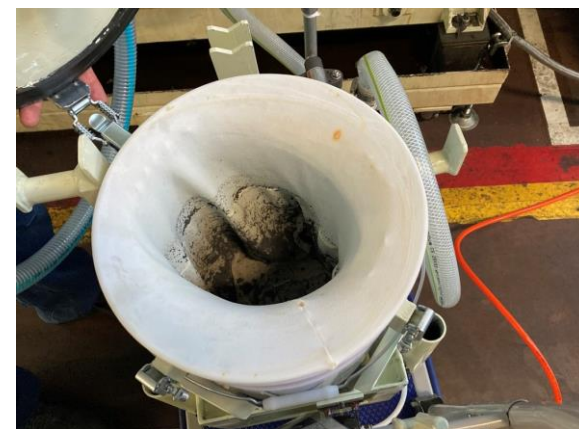
K社 歯研盤のケラント液スラッジ捕捉 残サトル君Ⅱのフィルター内
